Паспорт  
доступности объекта  
для лиц с ограничениями жизнедеятельности

муниципальное бюджетное учреждение дополнительного образования города Новосибирска  
«Детская школа искусств № 28» (МБУДО ДШИ №28)

**АКТ  
обследования объекта №1**

на предмет беспрепятственного доступа и использования инвалидами и другими маломобильными группами населения

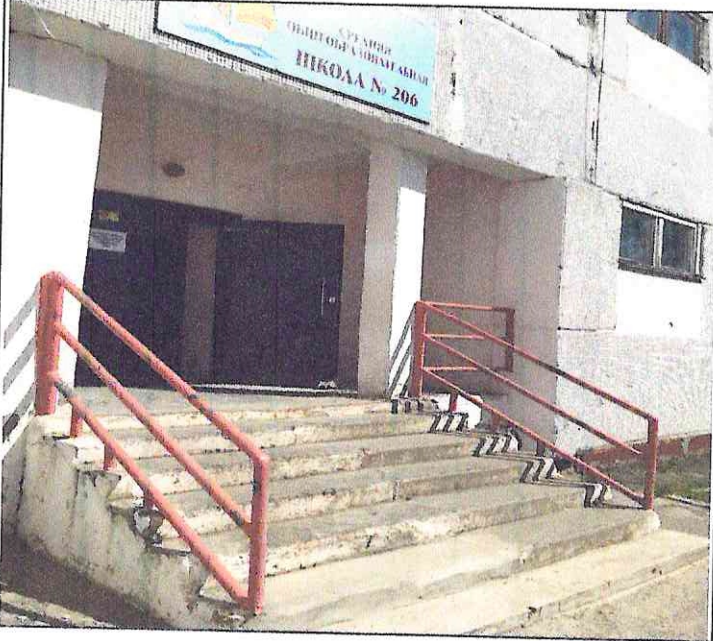
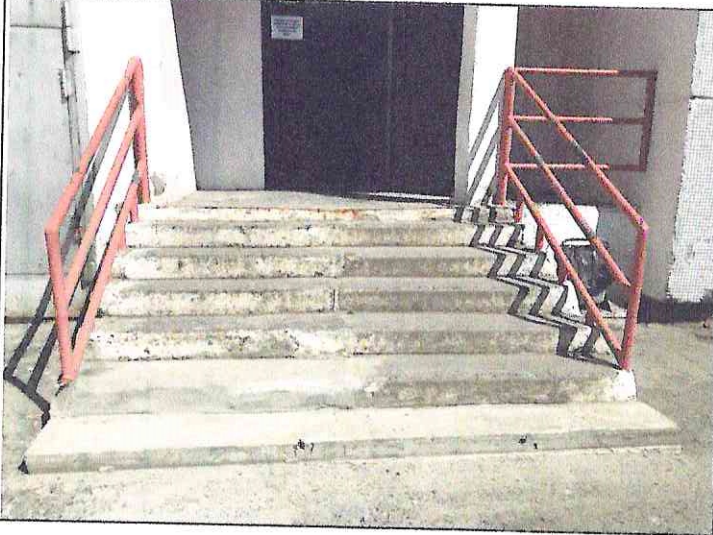
П. 6.1.4 СП 59.13330.2016
Лестница к входной площадке						
Ширина марша лестниц	см	Не менее 135	258	О,С

П.5.1.12. СП 59.13330.2016
Высота ступени	см	от 12 до 15	17,5	О,С		П. 5.1.12 СП 59.13330.2016

Ширина проступи	см	от 35 до 40	35	О,С		
Нескользящее покрытие		наличие	отсутствует	О, С, Г		П. 5.1.12 СП 59.13330.2016 П. 5.1.12 СП 59.13330.2016
Рельефная (тактильная) полоса перед лестничным маршем (на расстоянии)	см	за 80-90 до лестниц	отсутствует	С		П. 5.1.12 СП 59.13330.2016
Ширина рельефной тактильной полосы	см	30-50	-	С		П. 5.1.12 СП 59.13330.2016
Контрастная окраска первой и последней ступеней		наличие	отсутствует	С		П. 5.1.12 СП 59.13330.2016
Единообразные геометрия и размеры ширины проступи, высоты подъема		наличие	отсутствует	О,С		П. 5.1.12 СП 59.13330.2016
Поручни с двух сторон		наличие	имеется	О, С

2.1	Лестница (наружная)	есть			Отсутствует противоскользящее покрытие на всей поверхности. Отсутствует тактильное предупреждающее покрытие в начале и конце лестничного марша, отсутствует контрастная маркировка краевых ступеней лестницы.	О, С	Оказывать помощь со стороны персонала.	Текущий ремонт, организационные мероприятия

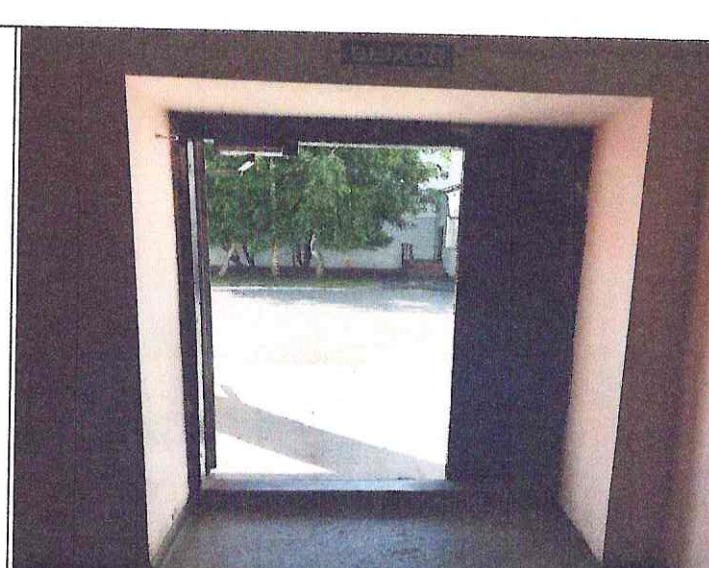
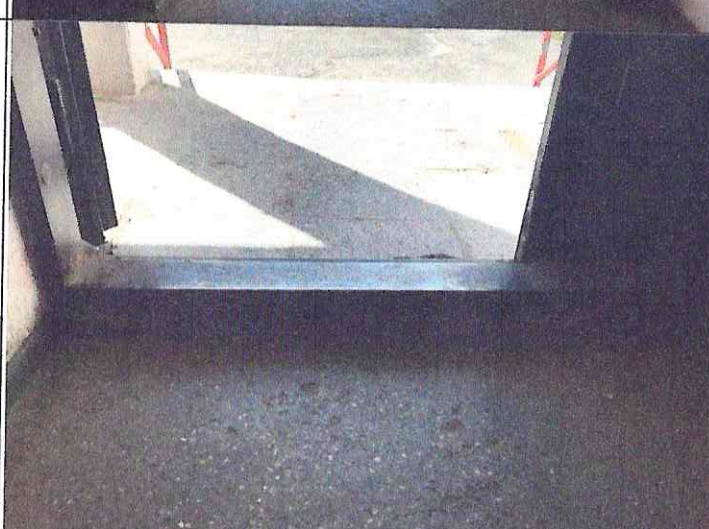
- ширина дверного проема в свету	см	не менее 120	120	К

П.6.1.5. СП 59.13330.2016
- высота порога	см	не более 1,4	13	К,О,С

2.4	Дверь (входная)	есть			Не соответствует высота порога.	К, О, С	Оказывать помощь со стороны персонала.	Организационные мероприятия
2.5	Тамбур	есть			-		Оказывать помощь со стороны персонала.	Текущий ремонт

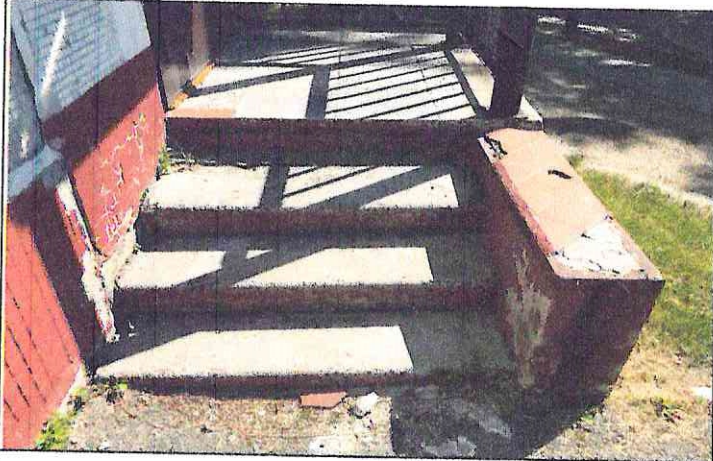
Габариты площадки: ширина X глубина	см	Не менее 220x220	127x127	К

П.6.1.4. СП 59.13330.2016	
Поручни (ограждение)		наличие	имеется	К, О, С			П.6.1.2 СП 59.13330.2016
Нескользящее покрытие		наличие	отсутствует	Все категории			П. 6.1.4 СП 59.13330.2016
Навес		наличие	имеется	Все категории			П. 6.1.4 СП 59.13330.2016
Лестница к входной площадке (запасная)							
Ширина марша лестниц	см	Не менее 135	125	О,С			П.5.1.12. СП 59.13330.2016
Высота ступени	см	от 12 до 15	15	О,С			П. 5.1.12 СП 59.13330.2016
Ширина проступи	см	от 35 до 40	35	О,С			П. 5.1.12 СП 59.13330.2016
Нескользящее покрытие		наличие	отсутствует	О, С, Г			П. 5.1.12 СП 59.13330.2016
Рельефная (тактильная) полоса перед лестничным маршем (на расстоянии)	см	за 80-90 до лестниц	отсутствует	С			П. 5.1.12 СП 59.13330.2016
Ширина рельефной тактильной полосы	см	30-50	-	С		П. 5.1.12 СП 59.13330.2016	
Контрастная окраска первой и последней ступеней		наличие	отсутствует	С		П. 5.1.12 СП 59.13330.2016

2.6	Лестница (наружная запасная)	есть			Не соответствует по ширине лестницы.	О, С	Оказывать помощь со стороны персонала.	Организационные мероприятия
2.7	Входная площадка (перед Дверью запасная)	есть			Не соответствует по габаритам, отсутствует противоскользящее покрытие.	К, О, С	Оказывать помощь со стороны персонала.	Организационные мероприятия

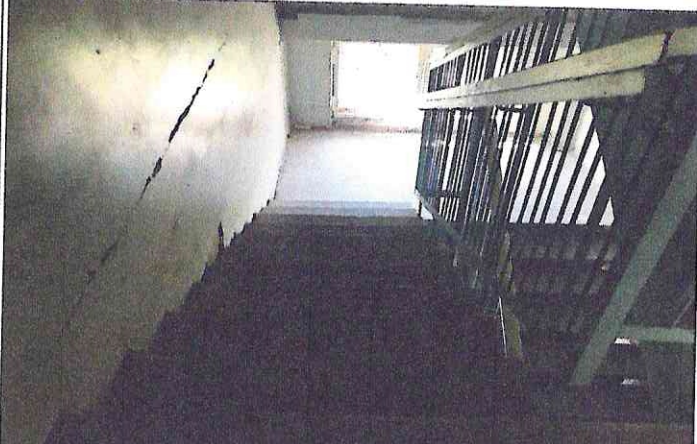
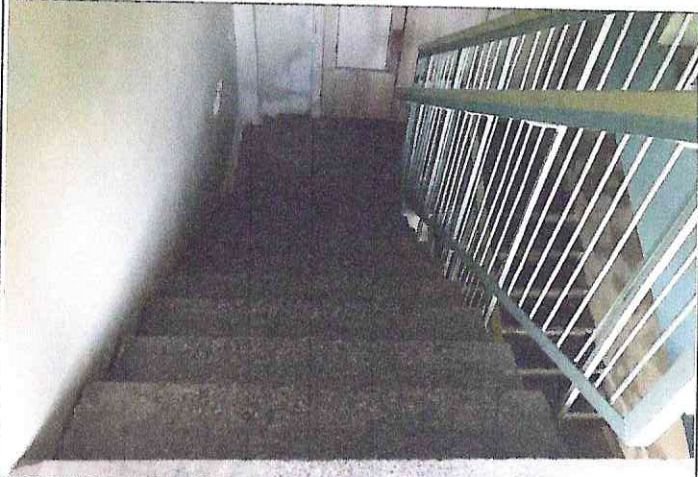
6.2.4. СП 59.13330.2016
- высота порога	см	не более 1,4	-	К,О,С		
<b>Лестница запасная внутренняя</b>						П.6.2.4. СП 59.13330.2016
<p>Ширина лестничного марша: для лестниц зданий с числом пребывающих на смежных этажах более 200 чел. для лестниц остальных зданий, не связанных с пребыванием посетителей; для лестниц, ведущих в помещение с числом пребывающих до 5 чел.</p>	см	<p>не менее 135  не менее 120  не менее 90</p>	<p>118 131</p>	О,С

Нескользкое покрытие		<b>наличие</b>	<b>отсутствие</b>	О,С		
Рельефные (тактильные) и/или контрастно окрашенные участки пола на путях движения перед дверными проемами, входами на лестницы, поворотами (на расстоянии)	см	<b>за 60 до лестниц, дверей, поворотов</b>	<b>отсутствие</b>	С		П.6.2.8. СП 59.13330.2016 П.6.2.8. СП 59.113330.2016
Ступени лестниц должны отличаться по цвету от горизонтальных площадок перед ними		<b>наличие</b>	<b>отсутствие</b>	С		П.6.2.8. СП 59.13330.2016
Единообразные геометрия и размеры ширины проступи, высоты подъема		<b>наличие</b>	<b>наличие</b>	С		П.6.2.8. СП 59.13330.2016
Поручни		<b>наличие</b>	<b>имеются</b>	О,С		П.6.2.11. СП 59.13330.2016

3.2	Лестница (эвакуационная)	есть			Не соответствует ширина лестницы	К, О, С, Г, У	Обучить персонал правилам оказания ситуационной помощи инвалидам в чрезвычайных ситуациях; отработать регламент эвакуации МГН.	Организационные мероприятия

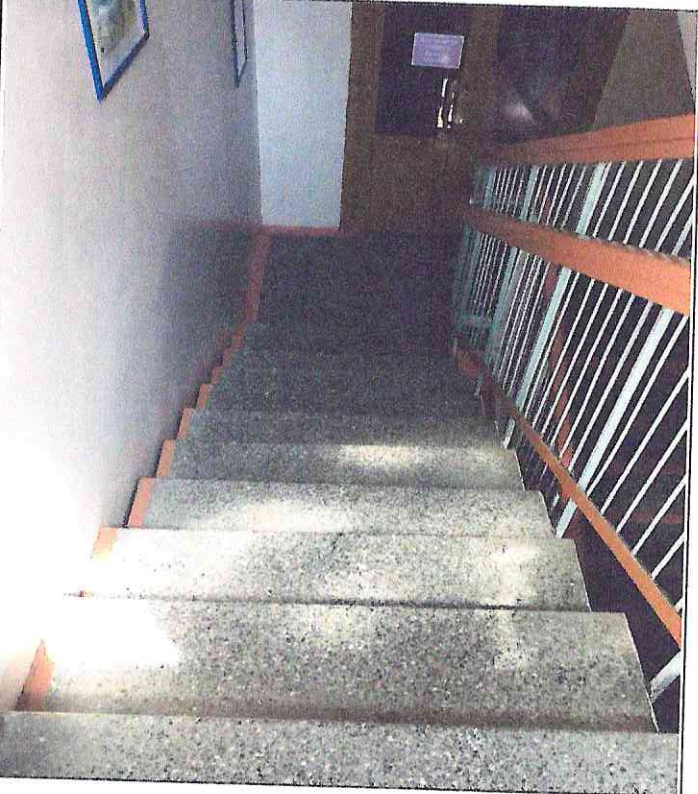
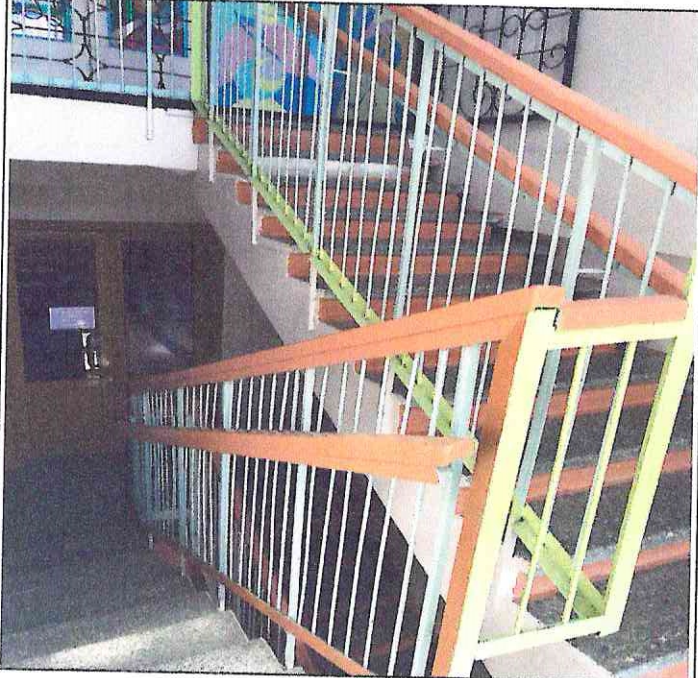
П.6.2.11. СП 59.13330.2016
Лестницы внутри здания с первого на четвертый этаж						
<p>Ширина лестничного марша: для лестниц зданий с числом пребывающих на смежных этажах более 200 чел. для лестниц остальных зданий, не связанных с пребыванием посетителей; для лестниц, ведущих в помещение с числом пребывающих до 5 чел.</p>	см	<p>не менее 135 не менее 120 не менее 90</p>	<p>121 116</p>	О,С

П. 6.9. СП 118.13330.2016
Нескользящее покрытие		наличие	отсутствие	О,С		
						П.6.2.8. СП 59.13330.2016

Рельефные (тактильные) и/или контрастно окрашенные участки пола на путях движения перед дверными проемами, входами на лестницы, поворотами (на расстоянии)	см	за 60 до лестниц, дверей, поворотов	отсутствие	С		П.6.2.8. СП 59.113330.2016
Ступени лестниц должны отличаться по цвету от горизонтальных площадок перед ними		наличие	отсутствие	С		П.6.2.8. СП 59.13330.2016
Единообразные геометрия и размеры ширины проступи, высоты подъема		наличие	наличие	С		П.6.2.8. СП 59.13330.2016
Поручни		наличие	имеются	О,С		П.6.2.11. СП 59.13330.2016
- высота поручней	см	90 (допустимо 85-92)	108	О,С

3.7	Лестница (внутри здания)	есть			Не соответствует ширина лестницы	К, О, С, Г, У	Технические мероприятия по расширению лестниц невозможны.	Организационные мероприятия

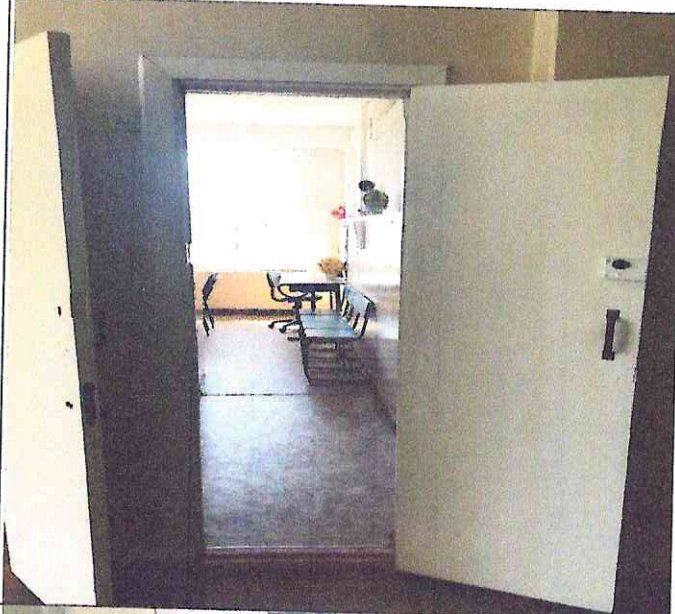
- ширина дверного проема в свету	см	не менее 90	62	К

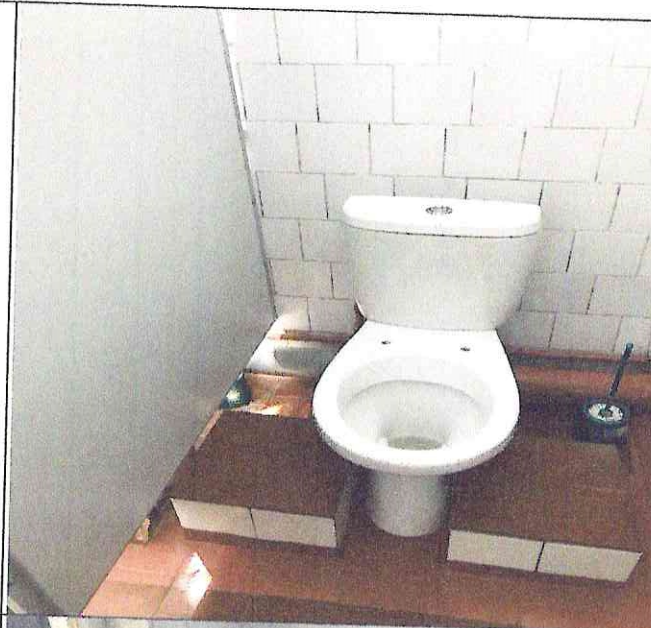
габариты кабины уборной	см	Не менее 220x225	129x96	К

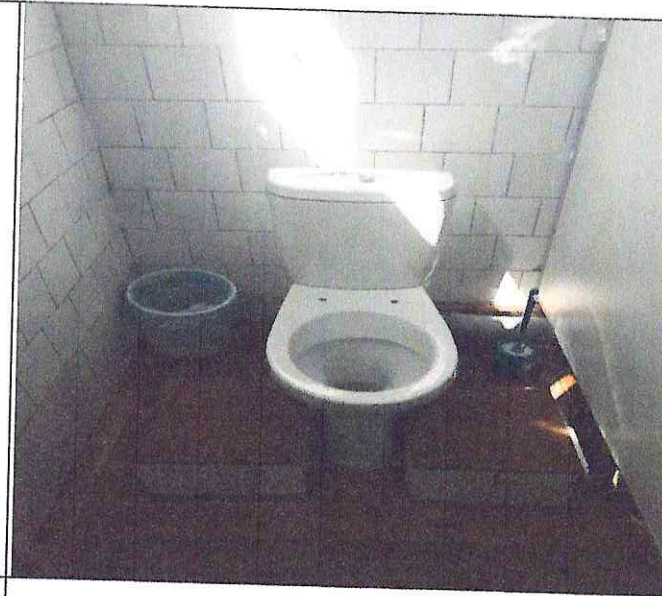
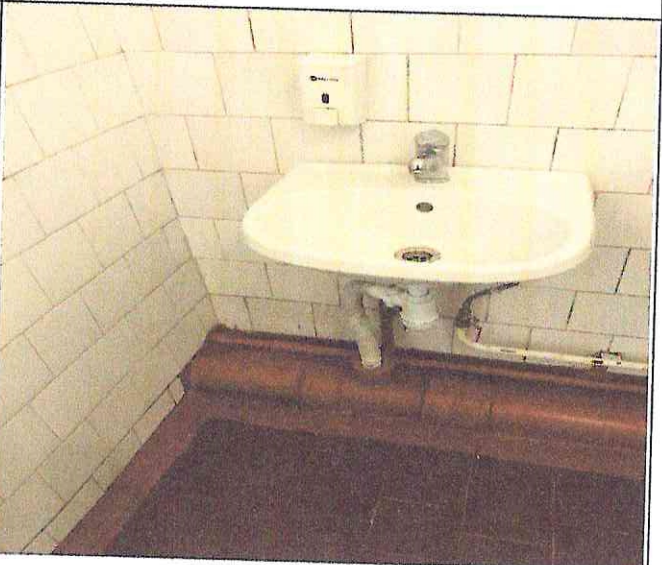
габариты кабины уборной	см	Не менее 220x225	126x106	К

П.6.3.3. СП 59.13330.2016
-опорные поручни	см	наличие	отсутствие	К, О		
Система тревожной сигнализации (кнопка вызова персонала)		наличие	отсутствие			П.6.3.3. СП 59.13330.2016 П.6.3.6. СП 59.13330.2016
Раковина: • высота раковины • опорный поручень	см	75-85 см наличие	80 Отсутствие
